「嘉南大圳組合事務所」

- 為廳舍落成 75 週年暖壽 -

財團法人紀念八田與一文化藝術基金會
中華民國 104 年 6 月

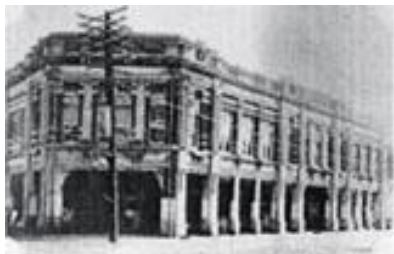
- 大正 9 年-大正 10 年(1920.09.01-1921.12.11)
- 嘉義畜牛保健事務所⁴
- 地址：嘉義郡北門町三丁目 26 番地⁵

1919年(日大正8年,民國8年)8月嘉南大圳前身「公共埤圳官佃溪埤圳組合」成立,同年11月,其烏山頭水庫計畫成立,係為嘉南農田水利會之起源。1920年(日大正9年,民國9年)在臺南及嘉義兩廳分別舉行了開創官田溪埤圳籌備委員會,即為嘉南大圳之前身。9月於嘉義市北門町3丁目26番地(1920當時,為嘉義畜牛保健組合事務所(農會的前身)聯合辦公廳)設置辦公廳舍。

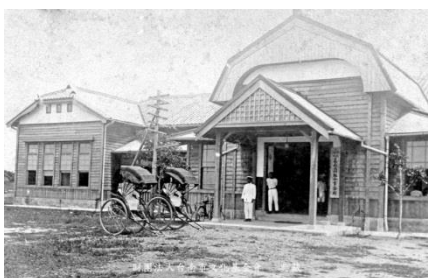
- 大正 10 年-昭和 6 年(1921.12.11-1931)
- 嘉南大圳組合事務所⁶
- 地址：嘉義市⁷嘉義街下路頭 350 番號
 - 本棟在昭和 6 年 7 月-昭和 15 年作為嘉義郡役所

⁶ 依據日治時期土地登記簿謄本，位在嘉義市下路頭 350 番地的嘉南大圳水利組合事務所(1921.10 落成啟用-1977.9)；1940 年 11 月 11 日基地買賣移轉給台南州廳，1952 年囑託登記給嘉義縣政府。依據土地租賃契約，1976 年開始基地回租給水利會，依據財產分類帳 1977.09 拆除物公開標售，依工程登記卡 1977.6.30-1978.11.30 施工，依據使用執照，1980 年啟用。現一樓為嘉義工作站，二樓為嘉義區管理處，三樓作為會議室。

1921年(日大正10年,民國10年)4月間改名為「公共埤圳嘉南大圳組合」;並在烏山頭設置出張所,在嘉義市嘉義街下路頭350番地(現嘉義市興南里10鄰垂楊路225號)新建組合事務所。

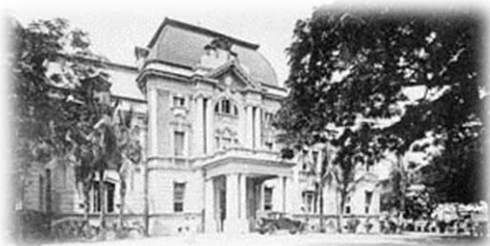
- 昭和 6 年 7 月-昭和 16 年(1931.7.24-1941.8.3)
- 臺南州廳
- 地址：台南市中西區中正路 1 號

1931年(日昭和6年,民國20年)7月,事務所由嘉義市移遷到臺南州廳內,1940年(日昭和15年,民國29年),在「公共埤圳嘉南大圳組合」末段時期,由於組合之業務不斷擴張,於臺南市幸段1小段11之土地,即今臺南市友愛街25號,興建本會辦公大樓,連續2年擬各投資約15萬日圓,新建一棟三層樓之組合廳舍⁹。

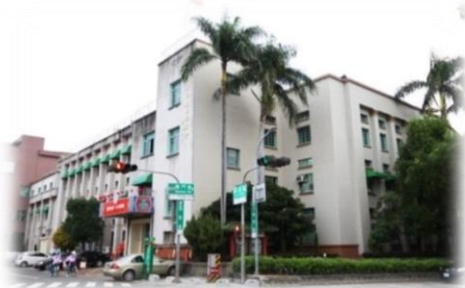
- 昭和 16 年-民國 104(現在)(1941.8.4⁸-2015)
- 原嘉南大圳組合事務所
- 現嘉南農田水利會辦公大樓(內部不開放參觀)
- 地址：台南市中西區友愛街 25 號

新建辦公廳舍1941年(日昭和16年,民國30年)7月31日落成啟用之後,8月2、3日自借住10年餘的台南州廳遷至新廈(嘉南大圳組合事務所,今嘉南水利會辦公大樓)。

1945年(民國34年)8月臺灣光復,本會辦公室1樓倉庫(現人事室)被稅捐處借用,湯沸室(現理髮室)被臺南憲兵隊借用,約1964年中¹⁰遷移,再於1966年(民國55年)完成3樓建築,至1998年(民國87年)間,為臺南市政府列入市定古蹟¹¹。

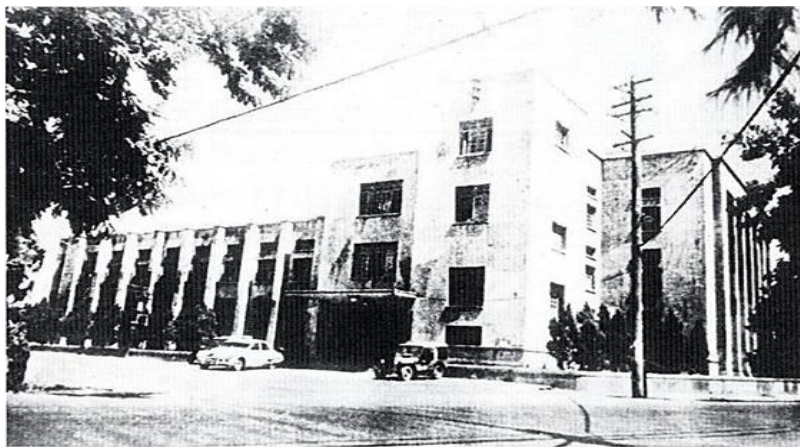
上圖、臺灣省嘉南農田水利會日據時期初建風貌(約 1941 攝)

臺灣嘉南農田水利會本會辦公大樓雖然在設計時就已經設計成一棟三樓的樣貌，但實際施工時卻大分為數階段始成今貌。

辦公大樓1940年4月動工
~1940年12月23日上樑。

惟由於興建之時適值戰爭劇烈，物資缺乏，於1941年¹²（日昭和16年，民國30年）完成2樓及3樓會議室後，3樓辦公室因經費不繼而停建。

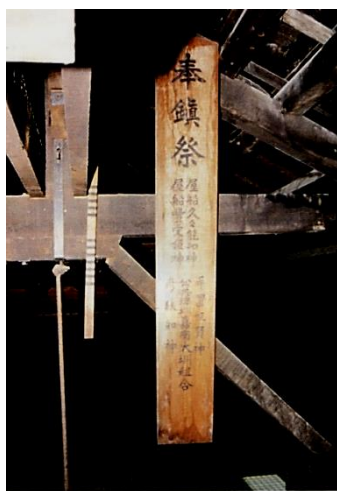
業主、設計者、施工者之記事木牌。上圖示，為上梁時間記錄牌

參與本新建工程之人員，根據大樑棟札上之記載，當時之理事為高橋秀人^[註1]，土木課長柴田一郎^[註2]，技師(設計監造者)住谷茂夫^[註5]；兩名技手為安部正弘^[註6]及松村福市^[註7]；兩名技手補為房本末吉^[註3]及許津^[註8]；工手為薛保全^[註4]；工事請負人(承包商)為中井清枝；現場代理人為二階堂喜繼；而工匠則為中島善市。

上樑時間為昭和15年(1940年)12月23日¹⁶，由開山神社社司杉田恕平主祭，請祭之神有屋船久久能知神，屋船豐受姬神，手置帆負神及彥狹知神。

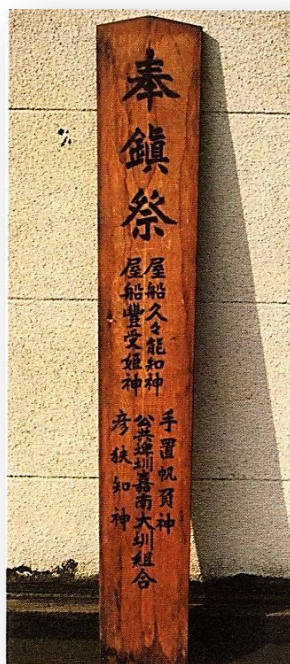
棟札正面(表)

棟札背面(裏)

高182cm、底寬23.6cm、上寬28cm、板厚2.4cm、材質檜木

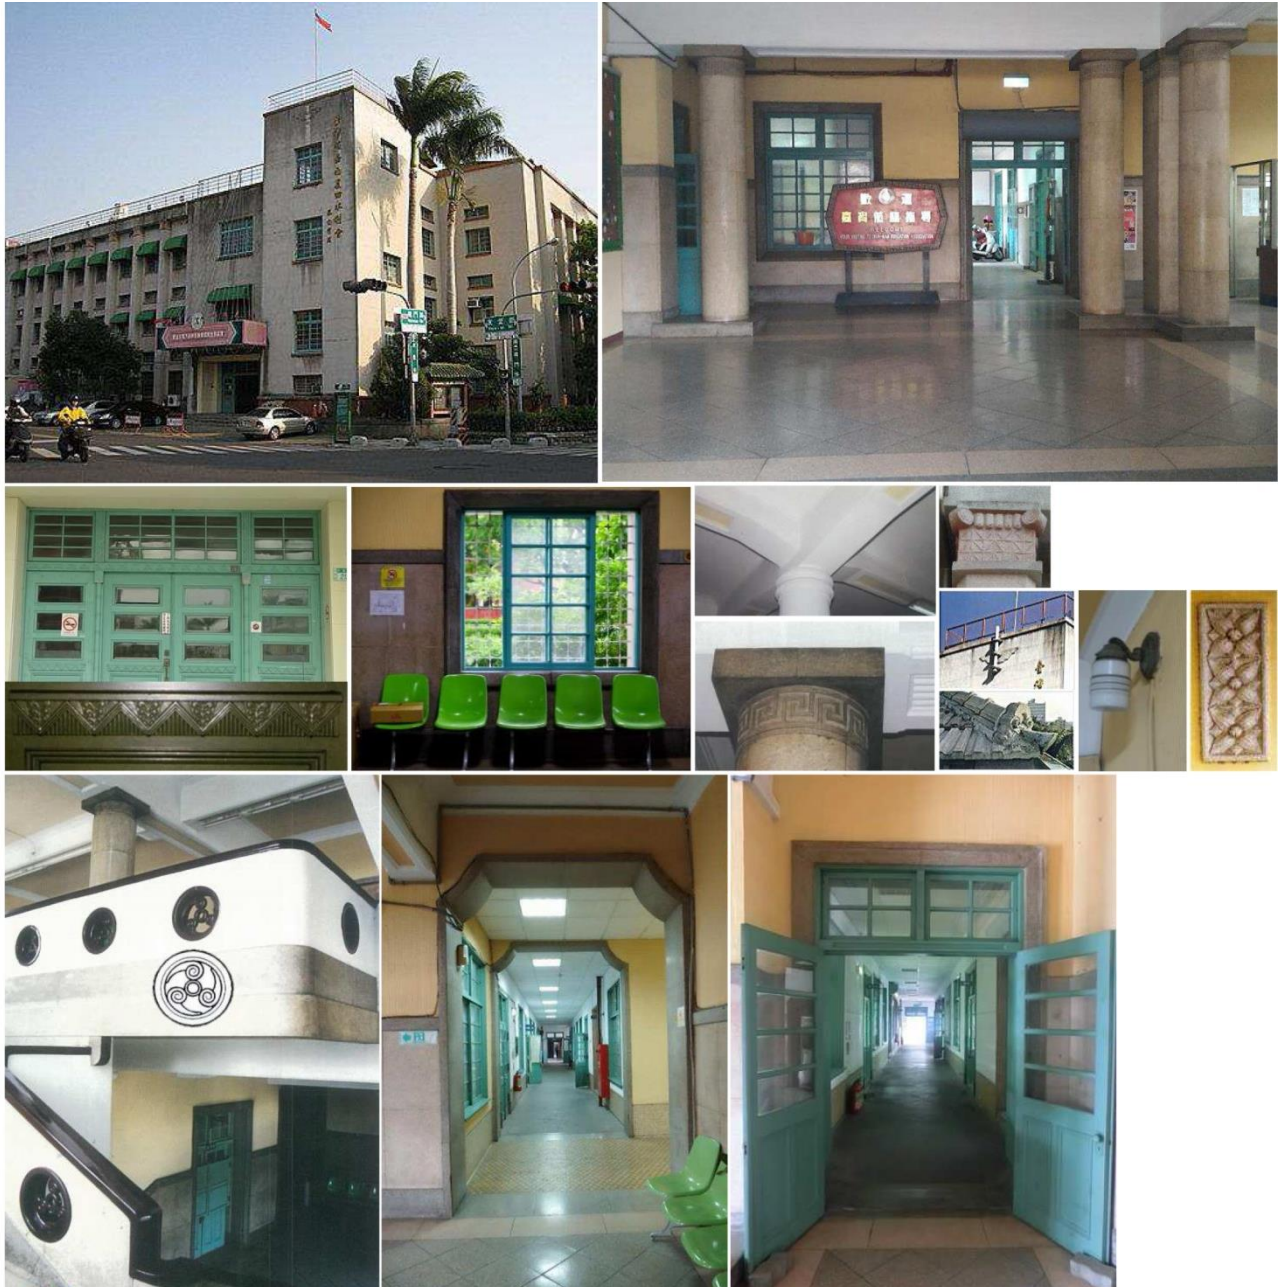
主入口厚重的牆、壁柱、圓柱柱頭以及樑底花式線角與渦卷托樑，頗有氣勢。主入口之階梯是以整塊花崗石放於未凝固之混凝土底版上，雖與傳統工法不同，時間證明此係頗具耐久性的施工法。

建物門框花式精美，各有不同雕刻紋。

本建物有兩座樓梯，西側主梯通至屋頂，而東側副梯僅至三樓。兩座樓梯均為鋼筋混凝土造。副梯為剪刀梯，而主梯一至二樓為「」字型梯，二樓至三樓為配合三樓大會議室之門廳而改為「」字型梯，三樓至屋頂又恢復為「」字型梯。磨石子踢腳上設有約 50cm 高之橫貼丁掛面磚台度(牆裙)，上以收頭面磚處理，黃色上釉，為當時流行之建材。主梯檫木扶手飾以蝙蝠紋。由一樓到三樓全部採搗擺磨石子(磨石子 3cm，自現有裂縫處察悉，包 ϕ 6mm 光面鋼筋)飾面，在當時物資極度困頓的年代，充分地應用當時的生產技術，以較經濟的工法營建出了天然石材的效果。惟人工石材較不耐酸及熱，故外牆需加強防水、降溫，同時日常保養避免酸性侵蝕等，俾延長室內飾面的壽命。

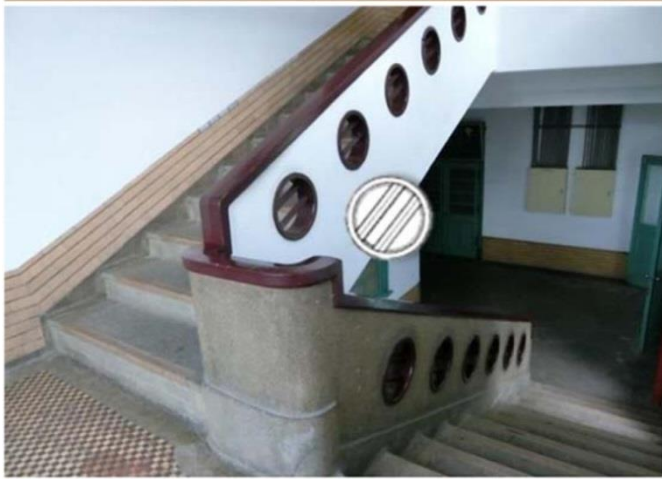
東側階段室、浴室、土木課其他詳細圖

本建物西側為主梯，東側為副梯；副梯為剪刀梯，有兩個出入口，一個在車道上，另一開口在停車場端。

由一樓平面圖看出，東側入口由停車場端入口進入時，有浴室及工具間，原來樓梯上到二樓為土木課。

副梯具櫟木扶手。花式造型平實，與主入口的樓梯（蝙蝠花紋）有別，樓梯洗石子、平台貼馬賽克磁磚（耐濕易清理）與主梯磨人造石材不同。

傳統建築中台度(牆裙)高度係為空間地位的象徵，台度最高的空間係為建築體中最重要的空間。水利會在台度高度由高至低依序為三樓大會議廳木板台度 191cm(最高，三樓大會議有設神龕)、一樓門廳、二三樓梯廳、梯間之人造石材台度 181.5cm、辦公區丁掛台度 (含理事室馬賽克磁磚台度) 56cm、副梯丁掛台度(平台：磨石子踢腳 4cm，丁掛 50cm，階梯踏步：4cm,丁掛 30cm)。

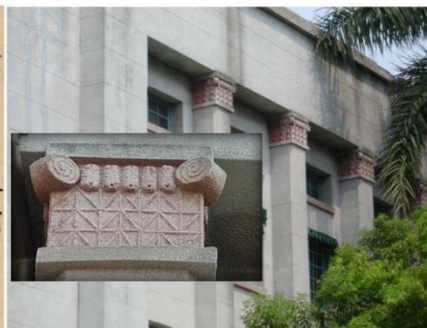
從外觀看，長翼北向有 7 根，短翼西向有 5 根有柱頭之壁柱。壁柱之柱頭甚為簡化，並非西方古典建築中的任何標準柱式，上有小渦卷，下為折線飾。

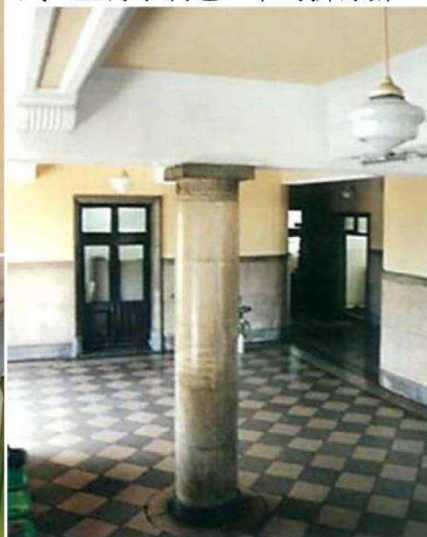
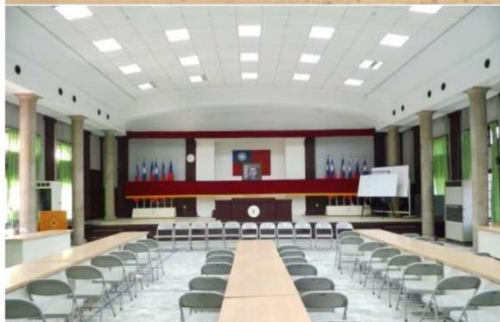
國旗及國父遺像的位置原來設神座(供奉神龕)，紅檜製成。舞台(演壇)，原來掛緞帳(紅)。木質列柱檜木製。

大會議室原鋪檜木地板，1980 年改為白色大理石。經比對照片與設計圖，推測當年木地板有收邊，拼貼花式如右。(尺寸為參考值)

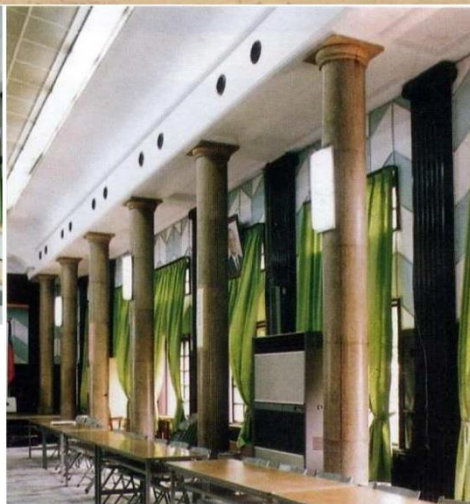
三樓大會議室約 13.0*18.0m 跨度大，內部兩側各 7 根立柱，對稱，有助耐震，直徑 0.36m，柱高約 4.21m。

主屋架係斜屋頂，桁架材質為檜木。樑籤保存完好。

四周牆面下半釘約 1.9m 高之方格型式之木板台度。

對照相片，壁面上部曾釘有圖左地磚圖六角形的上半圖型的飾板(已拆除)與地磚相呼應。

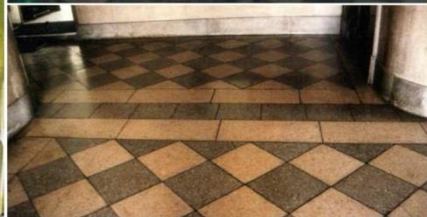
三樓大會議室前梯廳樑托的裝飾、柱頭的雕刻、柱接地的收邊、磨石子地磚花式與柱身、柱座之分隔片相配合，而且安裝精度控制得宜，甚具美感。

建物雖顯歲月痕跡，惟結構尚稱完好，顯見各部位之構造均能依據當時之規範很嚴謹地應用於設計施工上，使本建物が在施工品質及精度上控制在極佳的狀態，迄今仍不失莊嚴氣勢。

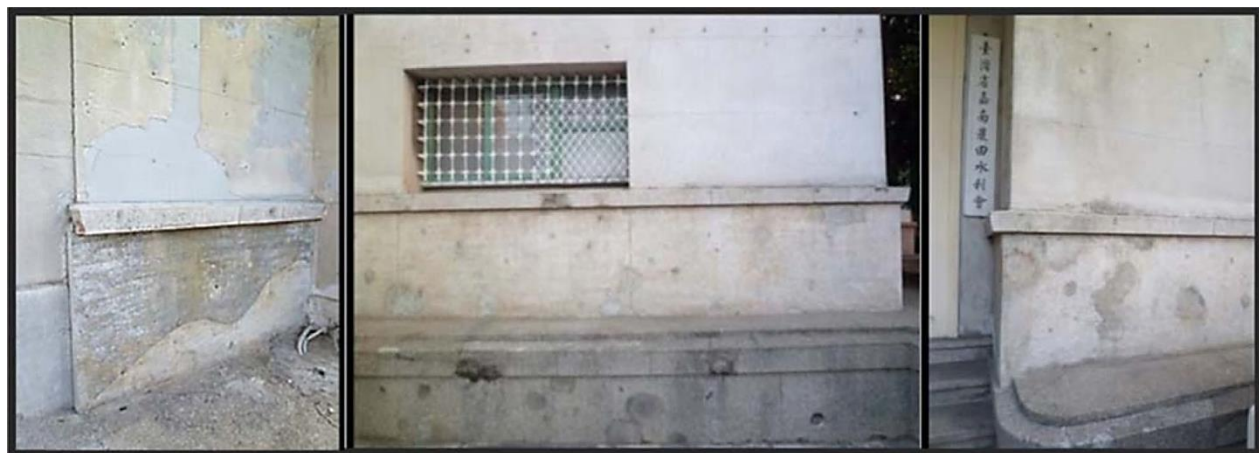
圖 2.磁磚剝落現出斬石子牆面留有 1941 年塗色的「防空迷彩」妝

圖 3.1 組合事務所正門外牆彈痕修補的痕跡 1
見證曾遭遇的槍林彈雨

圖 3.2 組合事務所正門外牆彈痕修補的痕跡 2

當時嘉南大圳組合在整頓戰時體制前就已建成 (1941 年 7 月底)，故在嶄新的斬石子外牆，漆上黑色迷彩塗料 (圖 2)²⁶。

恢復正常業務運作時，當初為講究偽裝效果，刻意著上明暗彩妝的外牆顯得突兀了；查證文件，1972 年興辦「總處辦公廳增建工程」，增建檔案室（今司機室）並在斬石子外牆上，以塑膠漆全棟噴漿罩覆，將炮火痕跡及牆色一併噴飾補修。
