臺灣日本 水利技術交流 研討會

—以烏山頭水庫興建周邊設施之增建及灌區輪作制度之實施成效—

論文集

烏山頭ダムの八田技師設計理念について

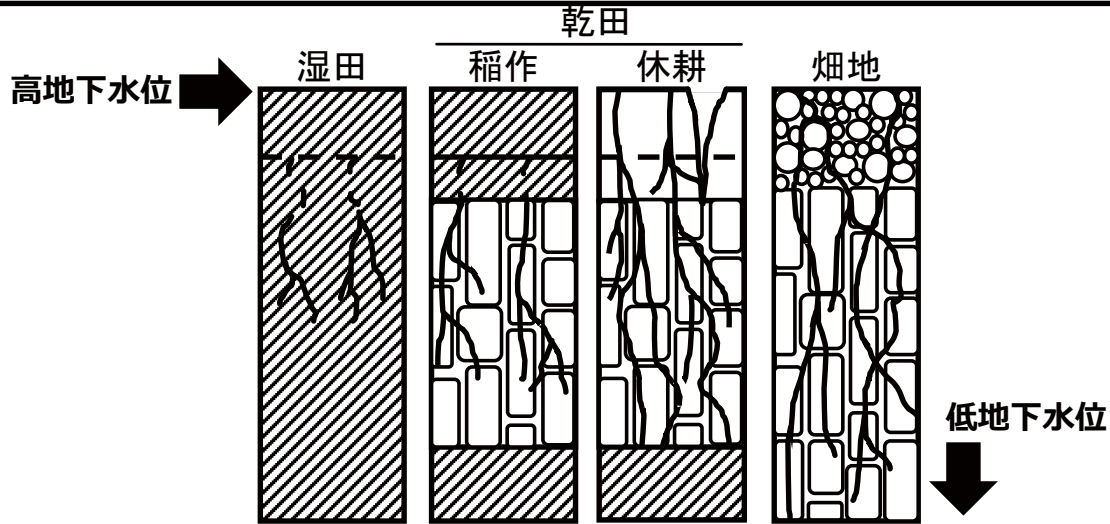
水田・畑地の模式的な土層構造

- 地下水位によって、土壌内に入る酸素量の違いが起こり(酸化・還元環境)、作物根環境、土壤微生物環境、土壤・土層環境に変化が生じる
- 土壤環境によって、土層構造は明らかに異なり、マクロな不均一構造となっている（畑～水田土層の模式的モデルに分類できる）
